CONSERVATIE/RESTAURATIE GRAFMONUMENT

VERMOELEN-MERTENS/ BEGRAAFPLAATS BOECHOUT

GROEPINTRO MAATWERK VZW CONSERVATIE/RESTAURATIE

AB
FAMILIE
VERHOEVELEN-MERTENS

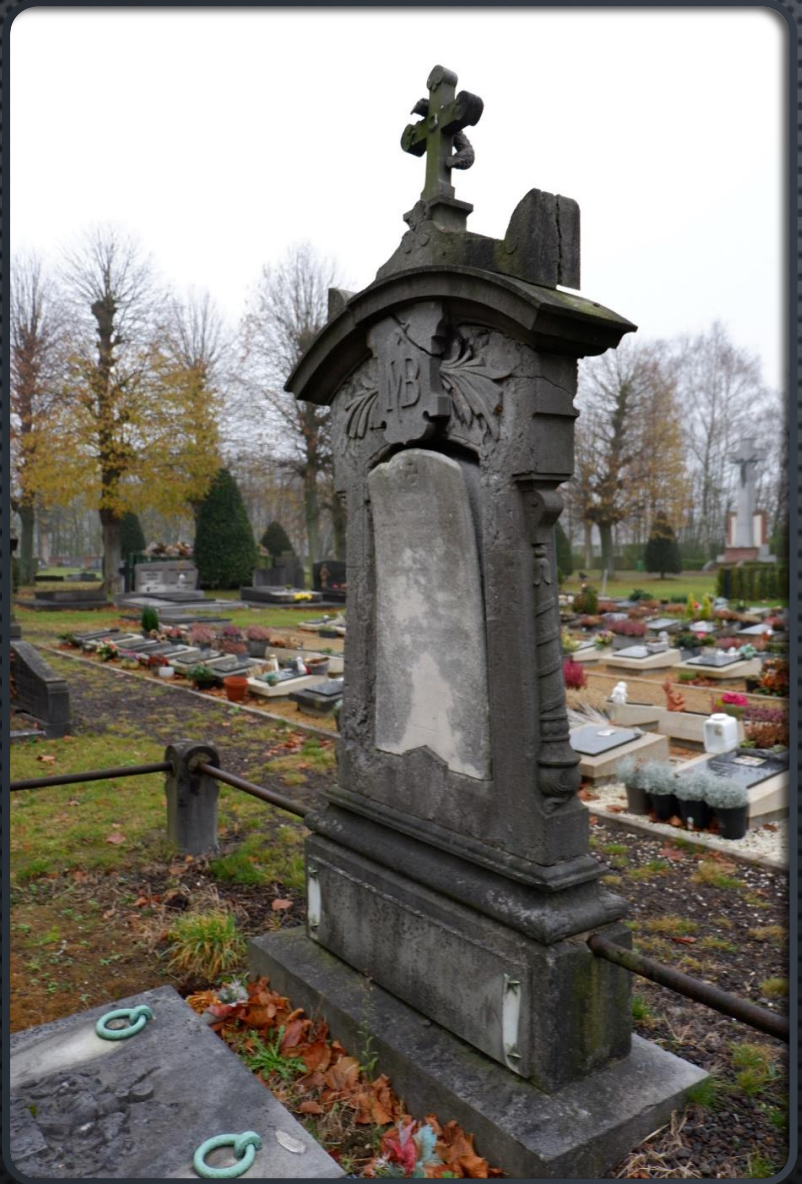
SCHADEBEELD

- LOSZITTENDE (ZWARE) ELEMENTEN
- STRUCTURELE PROBLEMEN TUSSEN DE OPEENGESTAPELDE ELEMENTEN
- KROMTREKKENDE STERK POREUZE GRAFPLAAT
- SCHEUREN EN BARSTEN
- STERK VERVUILD
- CORROSIE OP METALEN ELEMENTEN

DRINGENDE INTERVENTIE: STUTTEN VAN LOSZITTENDE ELEMENTEN

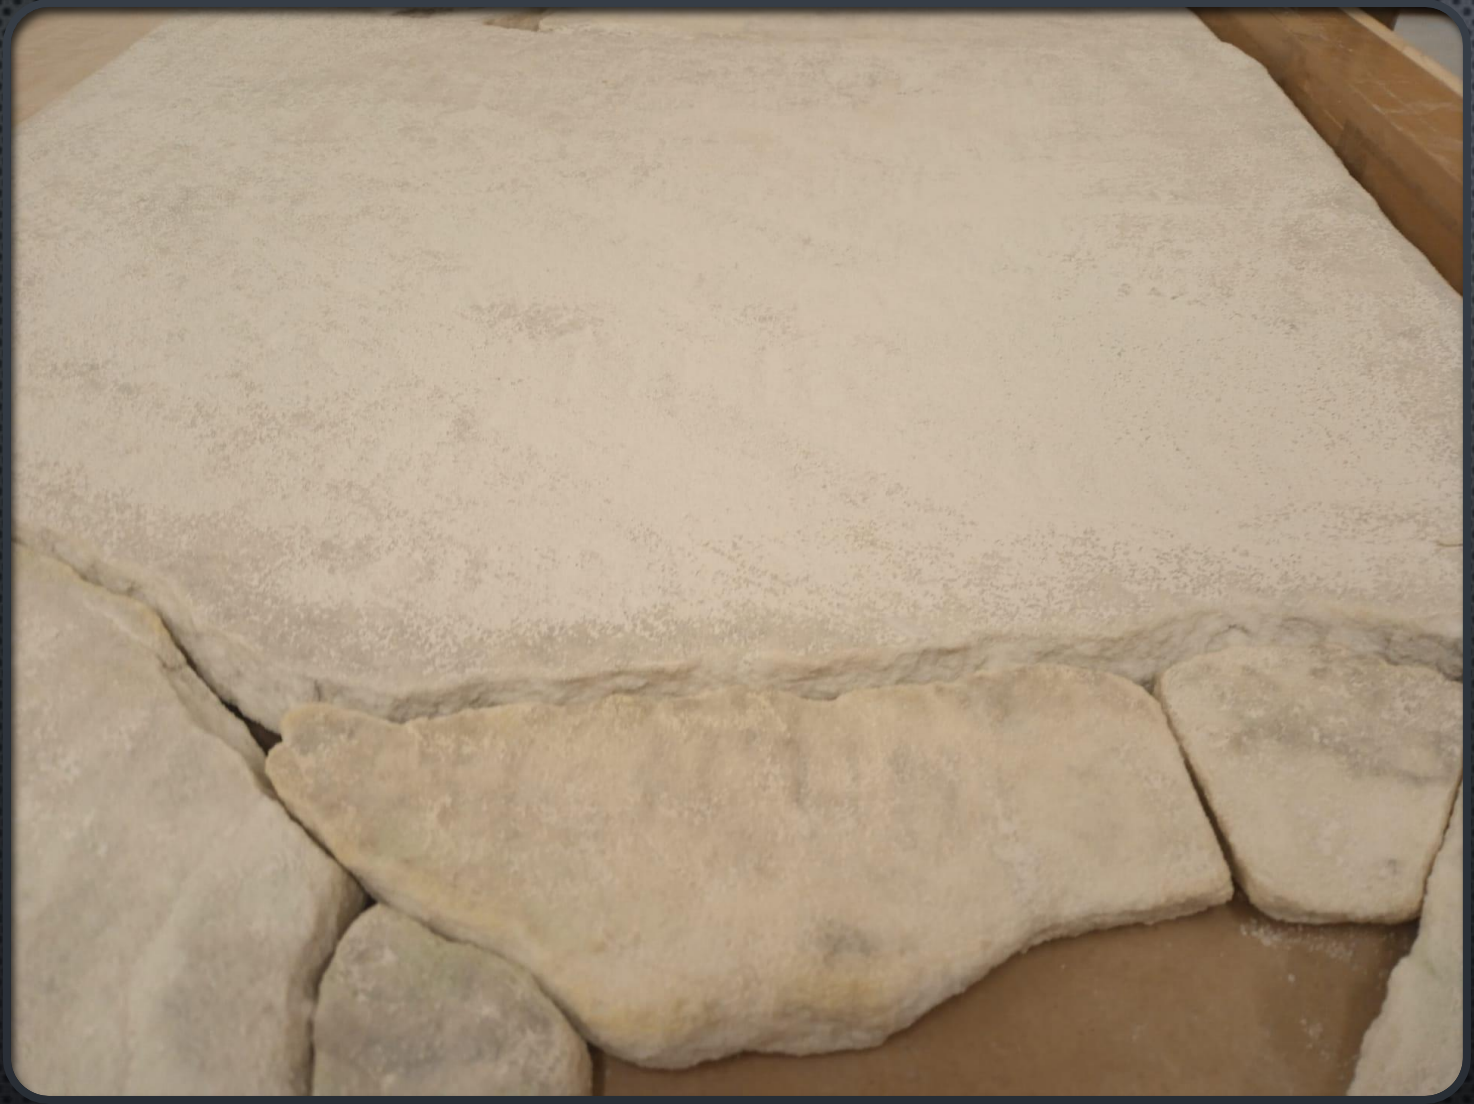
AFNAME WITTE MARMERPLAAT

Tekstplaat(en) witte verpoederde marmer afname:

- consolidatie-verlijming-aanvullen lacunes en versteviging-letters
